proyecto / SUPERMERCADO ALVI LA SERENA  
representante legal / HÉCTOR CAMPOS MORAGA

Alvi Supermercados Mayoristas  
MEMORIA EXPLICATIVA PROYECTO  
a Consejo de Monumentos Nacionales  
La Serena - IV Región

Septiembre 2010

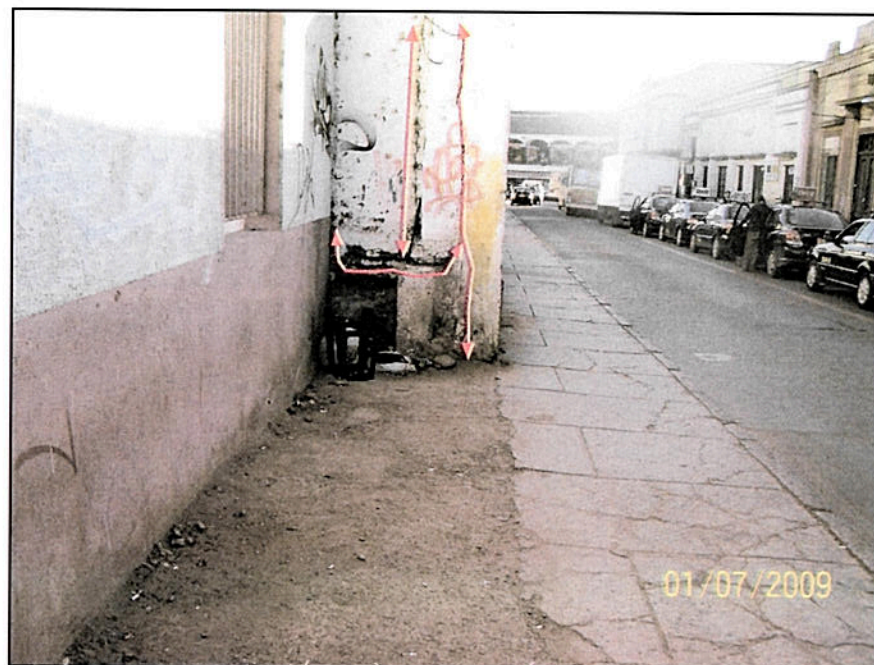
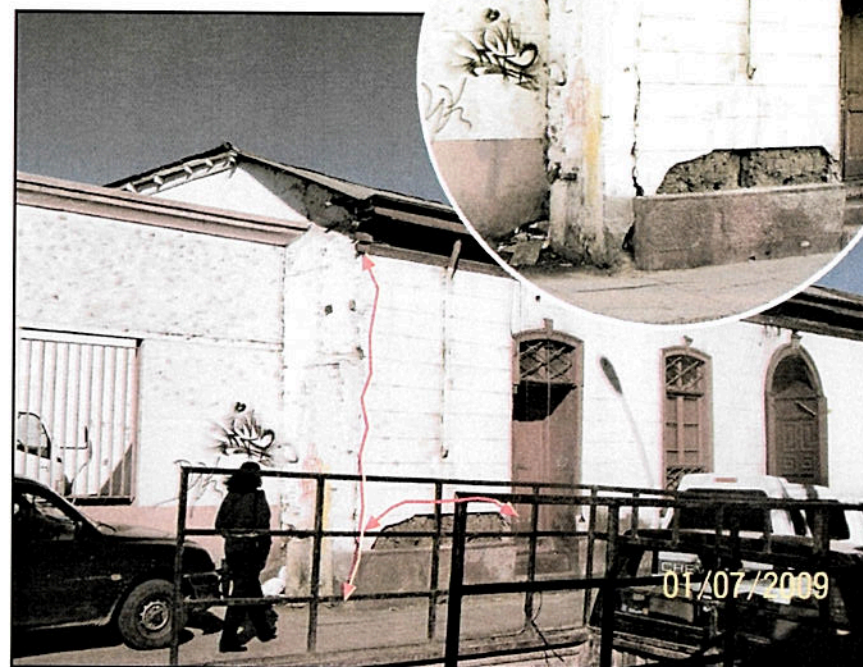
VICENTE ZORRILLA N°861

LA FACHADA EXISTENTE PRESENTA GRIETAS ESTRUCTURALES, DEBIDO AL  
A LA HUMEDAD Y ANTIGÜEDAD DE LA CONSTRUCCIÓN EN ADOBE.  
HAY UN RESCABRAJAMIENTO DEL ESTUCO DE TERMINACIÓN QUE DEJA ENTREVER EL DETERIORO INTERIOR DEL MURO  
Y LA FALTA DE MANTENIMIENTO.

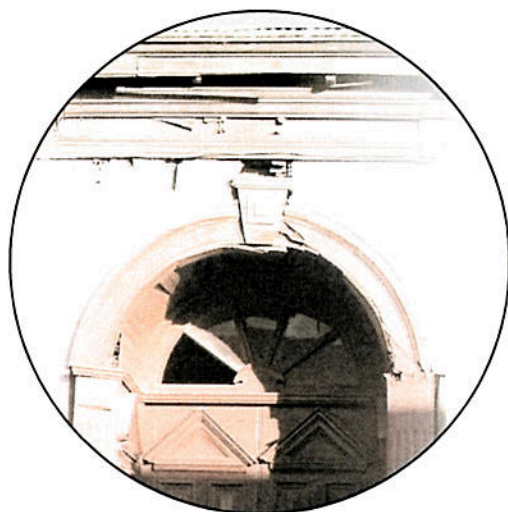
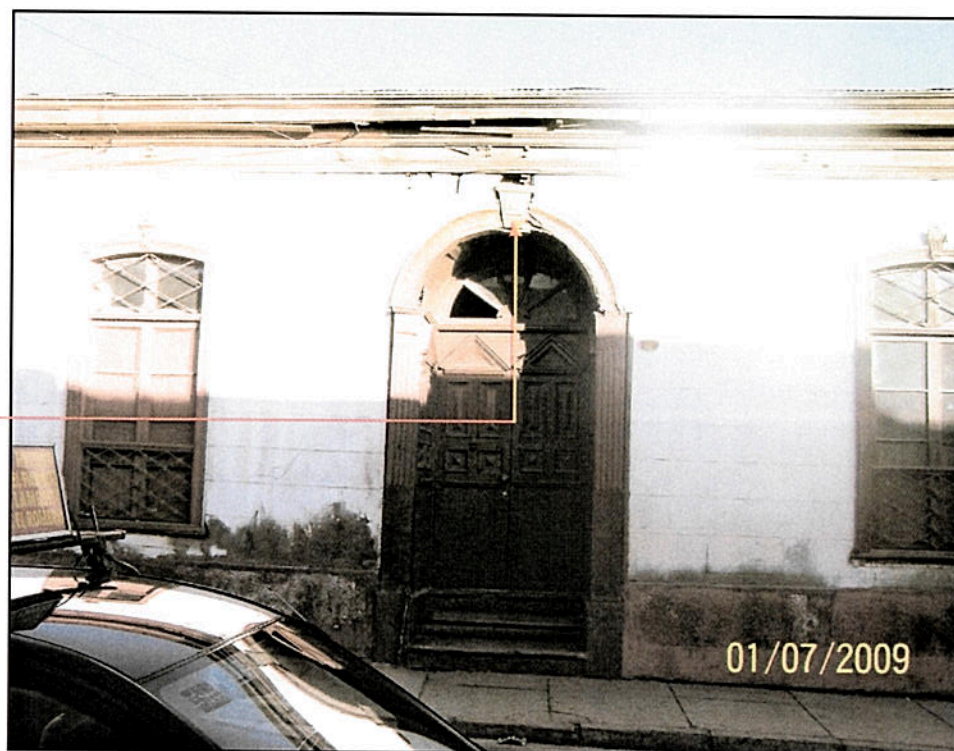
VICENTE ZORRILLA N°861

EL ESTADO DE CONSERVACIÓN DEL EDIFICIO POR EL EXTERIOR ES DEPLORABLE, LOS ELEMENTOS DECORATIVOS DE SU ARQUITECTURA DEBIDO AL CLIMA DE LA ZONA SE HAN HUMEDECIDO Y POSTERIORMENTE DETERIORADO PERDIENDO MATERIAL POR PUDRICIÓN DEL MISMO, TANTO EN CORNIZAS, ENMARCADOS Y OTROS. HAY TAMBIEN PRESENCIA DE HUMEDADES QUE HAN AFECTADO LA TERMINACIÓN DE LA FACHADA.

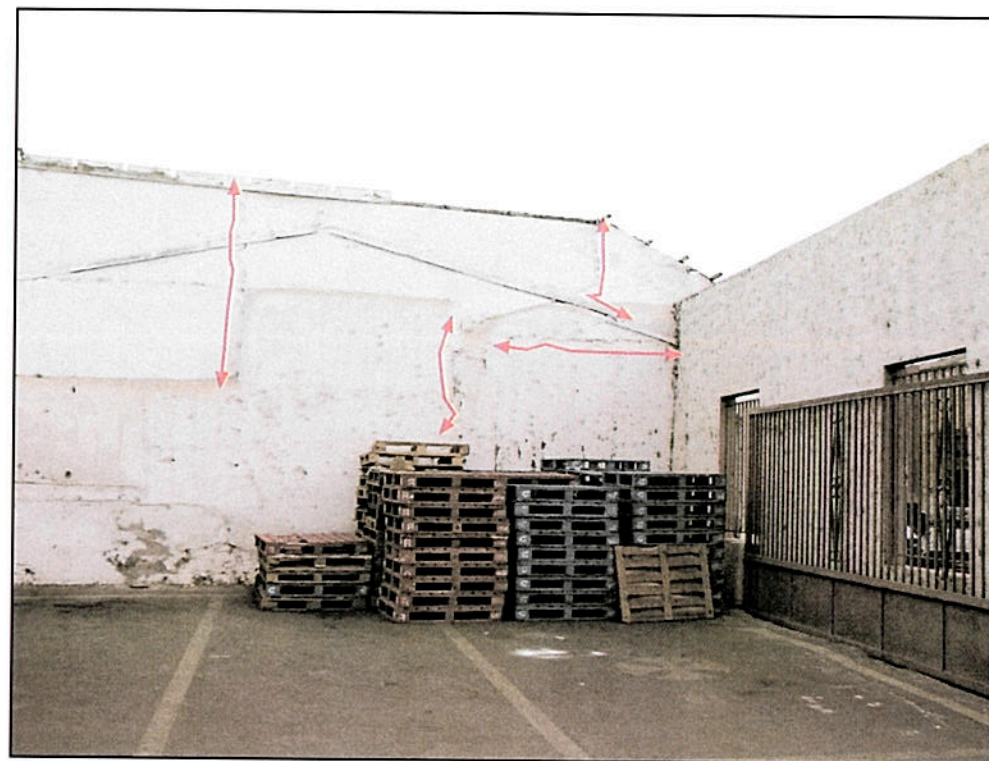
EJE DESLINDE

EL MURO QUE MARCA EL DESLINDE CON LA PROPIEDAD DE DIPAC  
PRESENTA GRIETAS EN DISTINTOS SENTIDOS LO QUE  
LO HACE UN MURO INESTABLE Y POTENCIALMENTE COLAPSABLE.

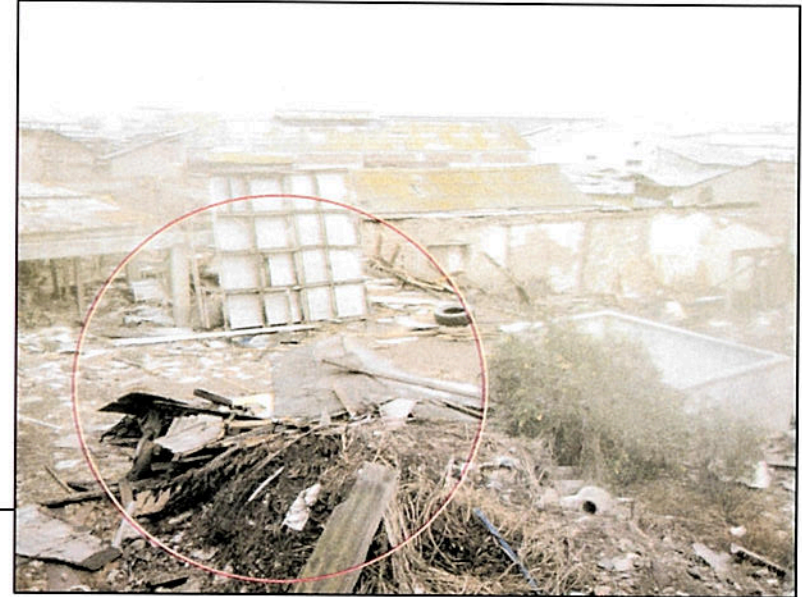
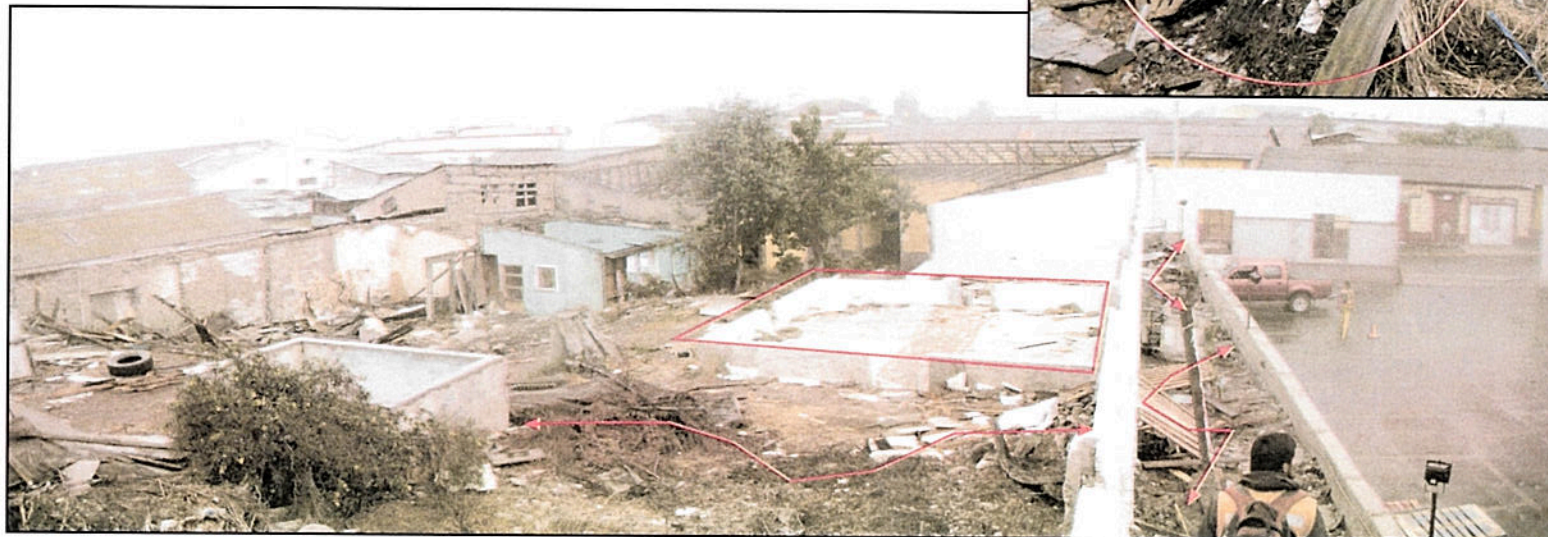
VICENTE ZORRILLA N°861

EL LUGAR POR EL INTERIOR PRESENTA BASURA PROPIA DE LAS "OCUPACIONES"  
QUE HOY AFECTAN LA PROPIEDAD  
TRANSFORMÁNDOSE EN UN FOCO DE POSIBLES INCENDIOS, PLAGAS  
Y DELINCUENCIA.

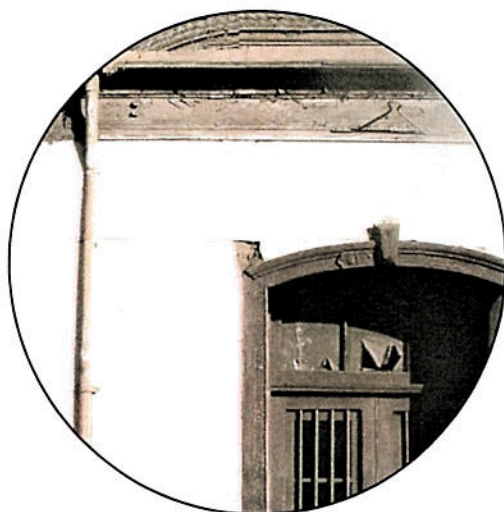
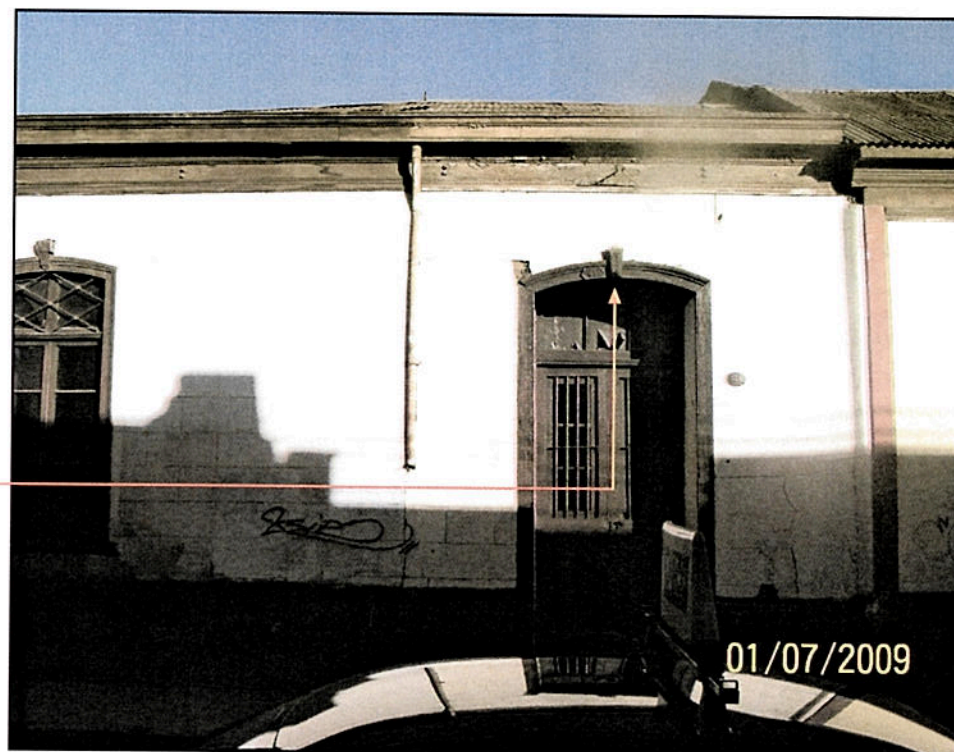
VICENTE ZORRILLA N°859

EXTERIORMENTE SE REPITE EL ESTADO DE CONSERVACIÓN DEL EDIFICIO ANTERIOR (PAG.9)  
LOS ELEMENTOS DECORATIVOS SE HAN HUMEDECIDO Y DETERIORADO PERDIENDO MATERIAL POR PUDRICIÓN DEL MISMO,  
TANTO EN CORNIZAS, ENMARCADOS Y BAJADAS DE AGUA.

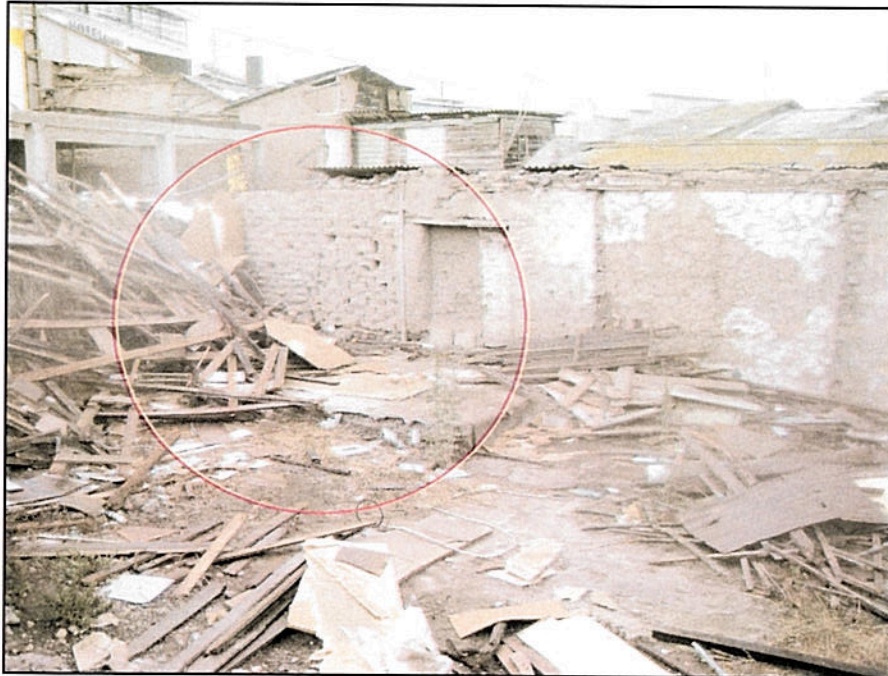
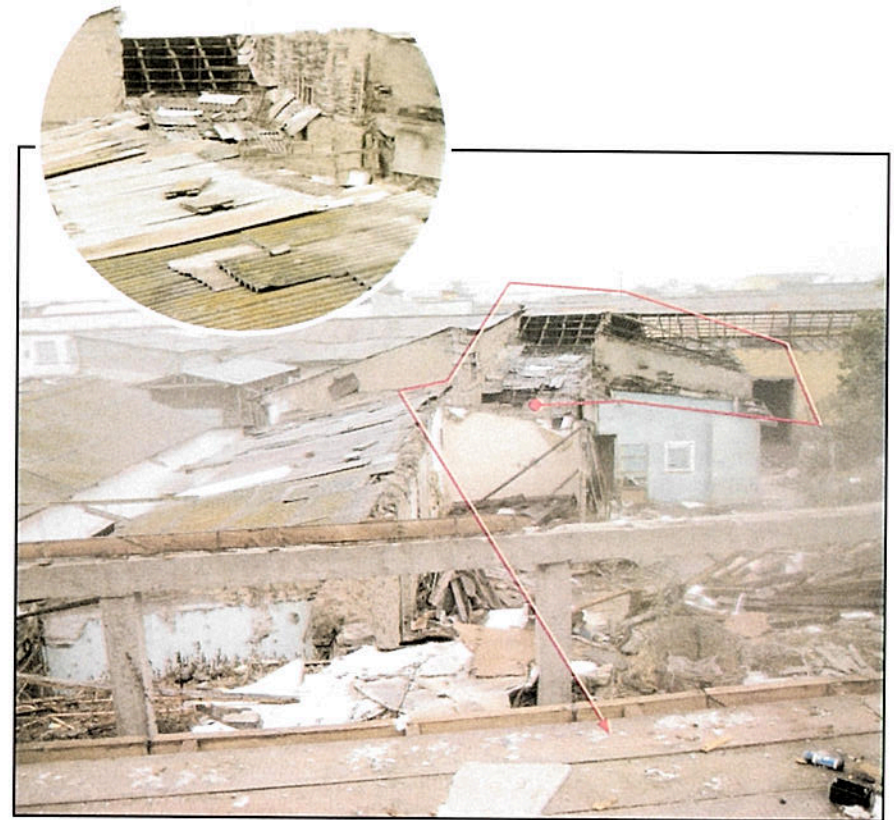
VICENTE ZORRILLA N°859

DENTRO DE LA PROPIEDAD EL VANDALISMO CON ROBO Y QUEMAS Y DIVERSOS DESPLOMES DE MUROS POR OTRAS CAUSAS, HA DEBILITADO LAS ESTRUCTURAS DE LAS CONSTRUCCIONES, LAS CUALES VAN A UN INMINENTE COLAPSO.

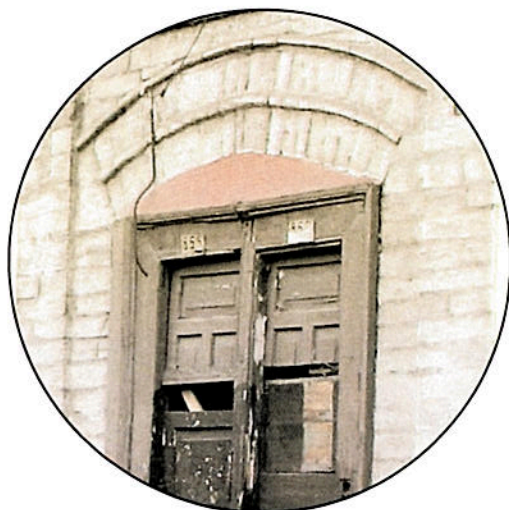
VICENTE ZORRILLA N°855-853

EL ESTADO DE CONSERVACIÓN DEL ACCESO EN PIEDRA DE ESTA PROPIEDAD, DEJA ENTREVER LA FALTA DE MANTENCIÓN EN EL TIEMPO, DE LOS ELEMENTOS ESTRUCTURALES Y DECORATIVOS. LA FACHADA ESTA DETERIORADA YA SEA POR DESTRUCCIÓN HUMANA, CLIMA U OTROS AGENTES. LA CARPINTERIA DE MADERA DE LA FACHADA ESTA DAÑANA.

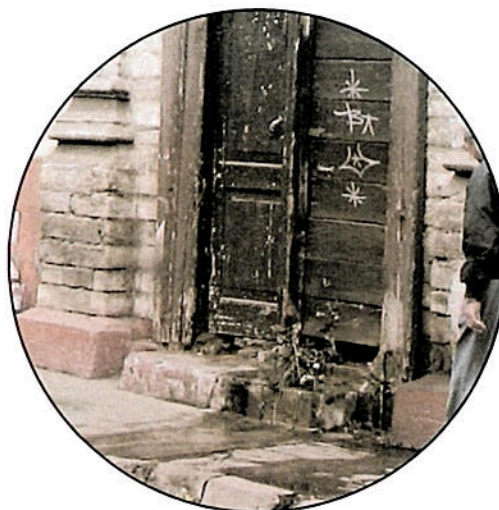
LOS PAVIMENTOS ESTÁN DAÑADOS, DESDE EL EXTERIOR MUESTRAN SU DETERIORO POR HUMEDAD Y OTROS AGENTES QUE HAN PODRIDO EL MATERIAL, LO CUAL DIFICULTA SU FUTURA RECUPERACIÓN.

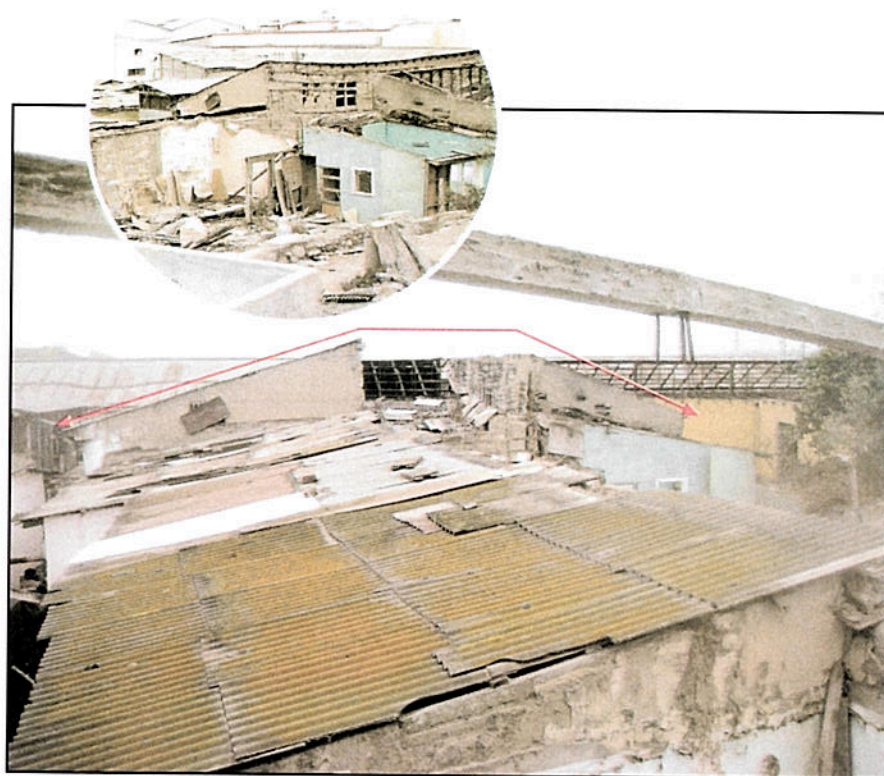
VICENTE ZORRILLA N°855-853

LAS CUBIERTAS Y CIELOS POR LA PERDIDA DE MATERIAL ESTÁN COMPLETAMENTE DAÑADOS CON RIESGO DE CAER, DEBIDO A QUE LOS MUROS QUE LAS SOSTIENEN ESTÁN CON DAÑOS CONSIDERABLES (HUMEDADES, GRIETAS, FISURAS) EN SU ESTRUCTURA PRINCIPAL.

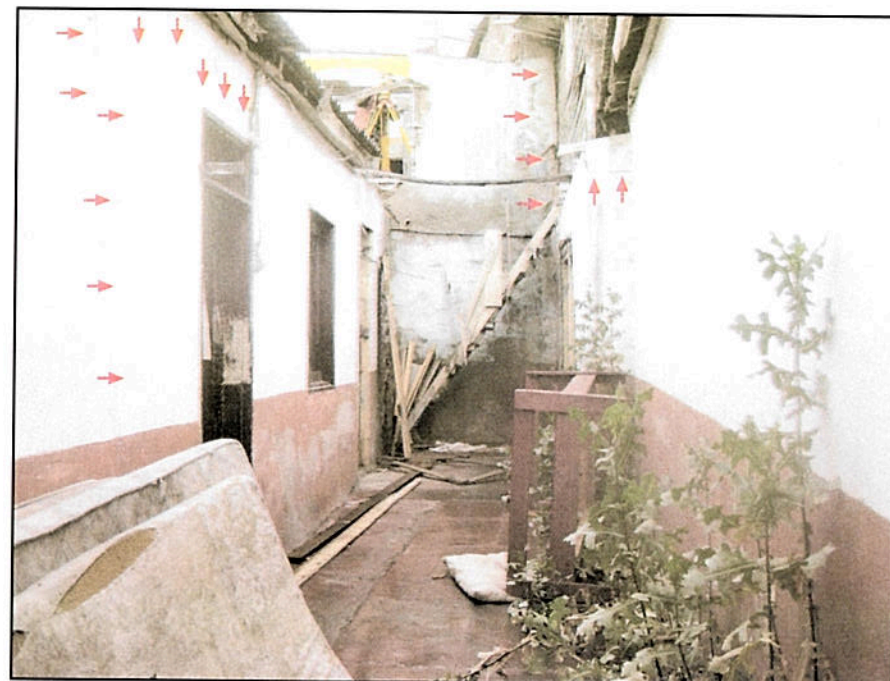
DENTRO DE LA PROPIEDAD EXISTEN VARIOS MUROS DEBILITADOS CON DESPRENDIMIENTO DE MATERIAL LAS CUALES CORREN RIESGO DE COLAPSO.

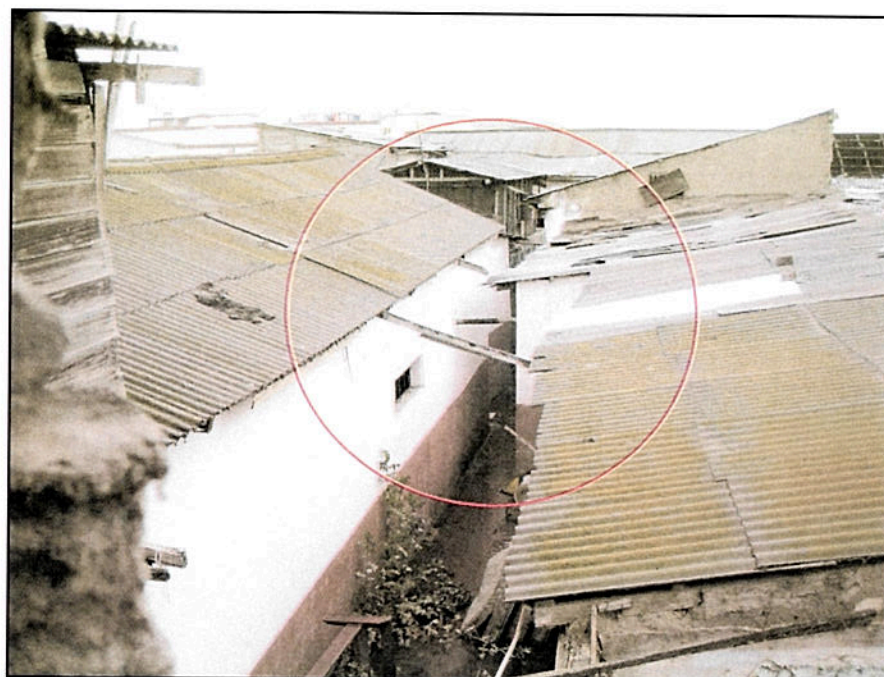
VICENTE ZORRILLA N°851

EN EL INTERIOR DE ESTA PROPIEDAD LOS MUROS ESTÁN CON UN DAÑO ESTRUCTURAL IMPORTANTE, LOS QUE HAN DEBIDO SER APUNTULADOS CON BASE EN LOS MUROS VECINOS.

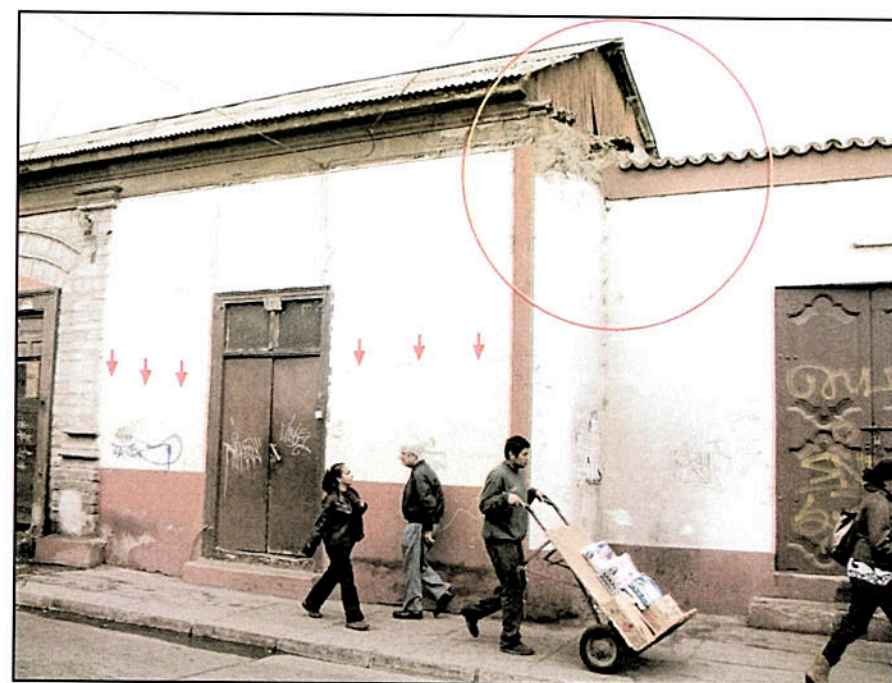
LA FACHADA ACTUAL TIENE ALTERACIONES SUPERFICIALES GRIETAS. POR OTRO LADO EL MURO DE DESLINDE EN SU PARTE SUPERIOR PRESENTA EROSIÓN Y DAÑOS DE MATERIAL ESTRUCTURAL.

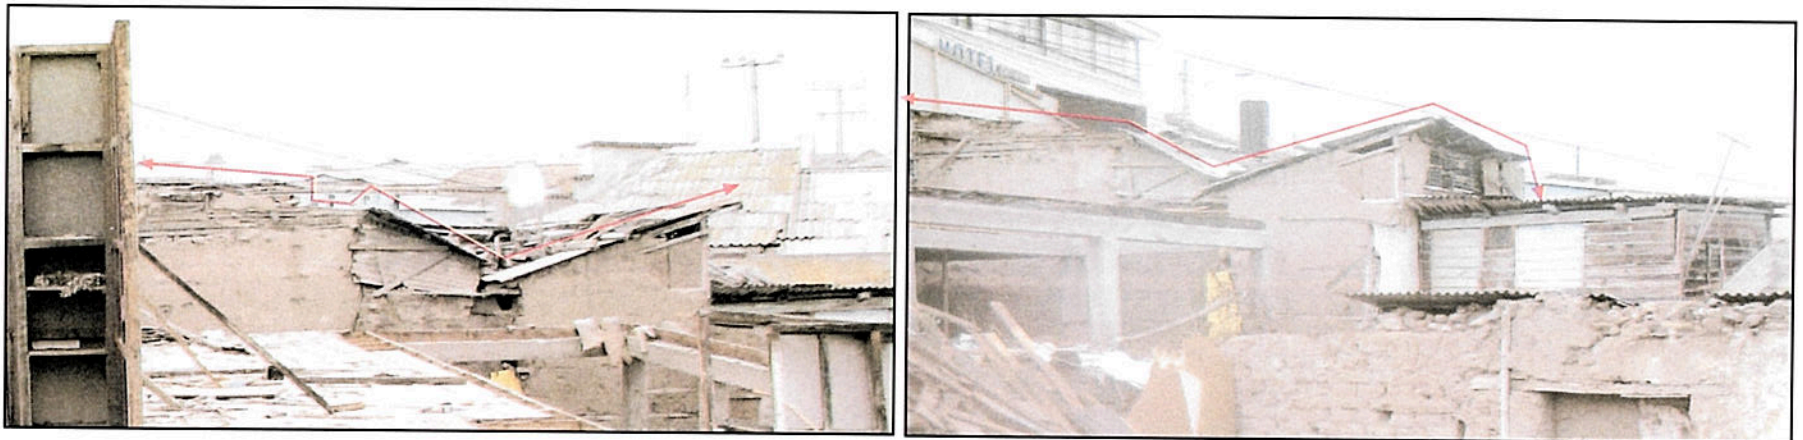
CANTOURNET N°852

LOS ELEMENTOS CONSTRUCTIVOS ESTÁN DAÑADOS  
HAY DESPRENDIMIENTO Y CAÍDA DE MATERIAL EN MUROS PERIMETRALES  
EXISTE DESPLOMES DE MUROS INTERNOS Y DE CUBIERTAS.

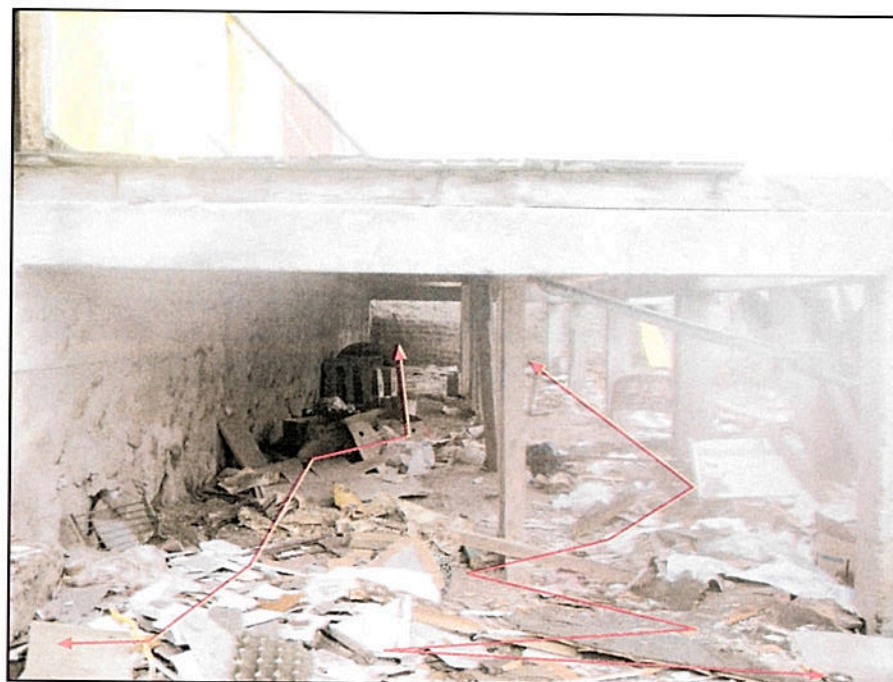
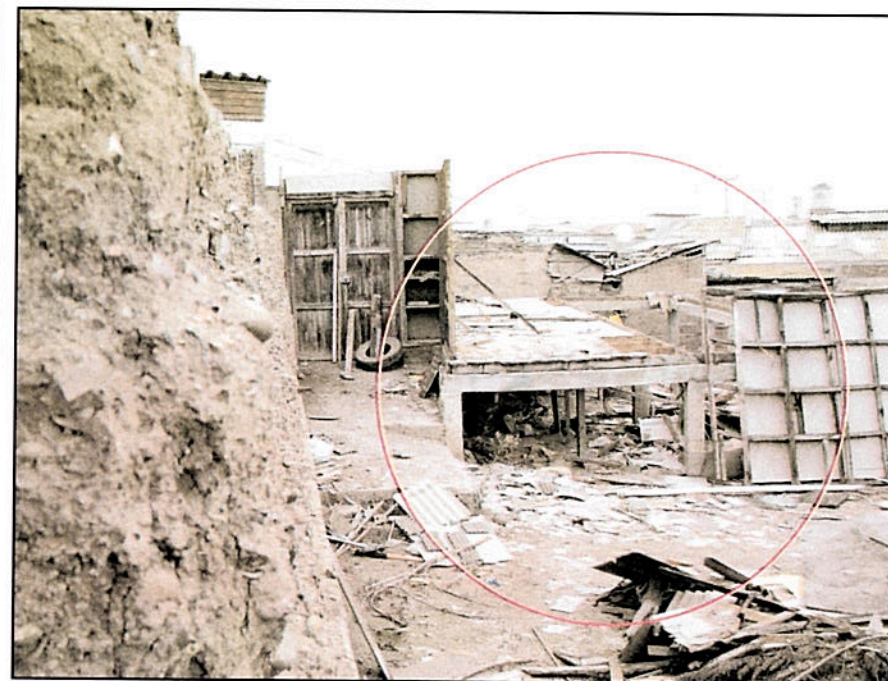
CANTOURNET N°856

NO EXISTE NINGUNA CONSTRUCCIÓN INTERIOR COMPLETA SÓLO QUEDAN LOS SIMIENTOS DE UNA TERRAZA  
LA CUAL JUNTO A OTROS ESPACIO DEL RECINTO, SE HAN CONVERTIDO EN RINCONES QUE SON OCUPADOS POR VAGABUNDOS Y DELINCUENTES  
LOS QUE A SU VEZ, HAN TRANSFORMADO EL LUGAR EN UN IMPROVISADO "CAMPAMENTO" Y "BASURAL".
