proyecto / SUPERMERCADO ALVI LA SERENA  
representante legal / HÉCTOR CAMPOS MORAGA

Alvi Supermercados Mayoristas  
MEMORIA EXPLICATIVA PROYECTO  
a Consejo de Monumentos Nacionales  
La Serena - IV Región

Septiembre 2010

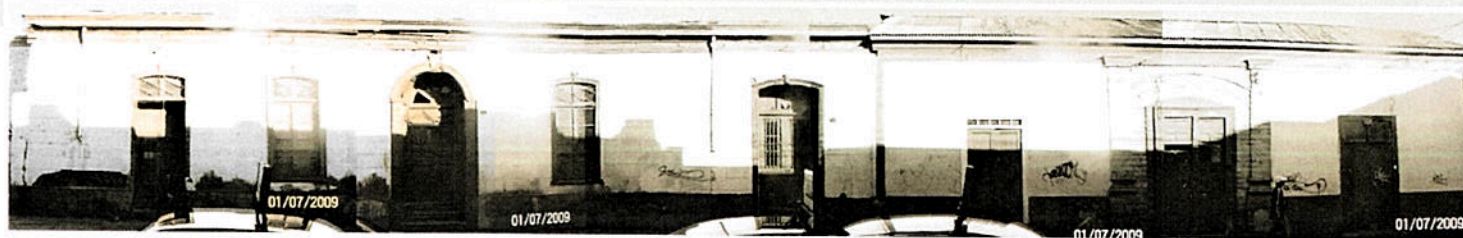
VICENTE ZORRILLA N°861

LA FACHADA EXISTENTE PRESENTA GRIETAS ESTRUCTURALES, DEBIDO AL  
A LA HUMEDAD Y ANTIGÜEDAD DE LA CONSTRUCCIÓN EN ADOBE.  
HAY UN RESCABRAJAMIENTO DEL ESTUCO DE TERMINACIÓN QUE DEJA ENTREVER EL DETERIORO INTERIOR DEL MURO  
Y LA FALTA DE MANTENIMIENTO.

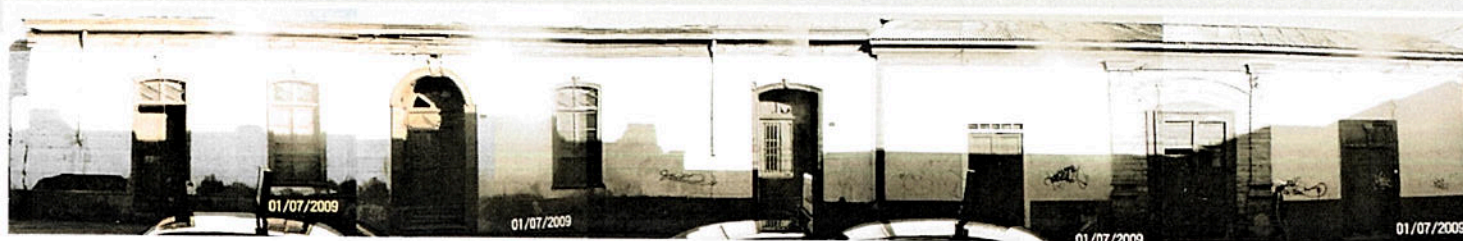
VICENTE ZORRILLA N°861

EL ESTADO DE CONSERVACIÓN DEL EDIFICIO POR EL EXTERIOR ES DEPLORABLE, LOS ELEMENTOS DECORATIVOS DE SU ARQUITECTURA DEBIDO AL CLIMA DE LA ZONA SE HAN HUMEDECIDO Y POSTERIORMENTE DETERIORADO PERDIENDO MATERIAL POR PUDRICIÓN DEL MISMO, TANTO EN CORNIZAS, ENMARCADOS Y OTROS. HAY TAMBIEN PRESENCIA DE HUMEDADES QUE HAN AFECTADO LA TERMINACIÓN DE LA FACHADA.

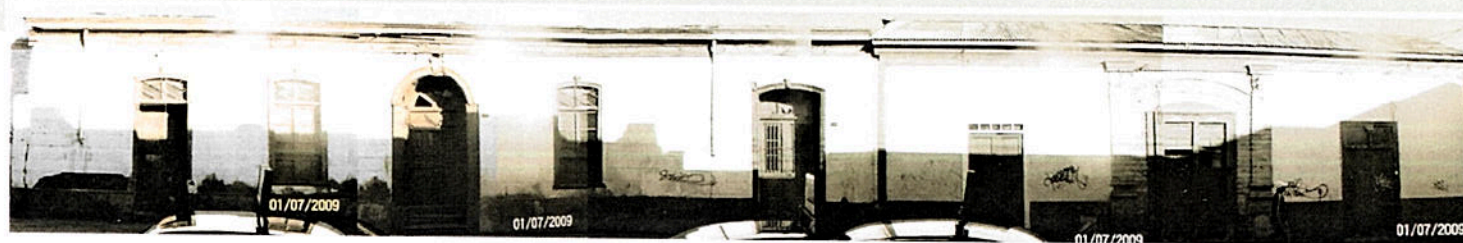
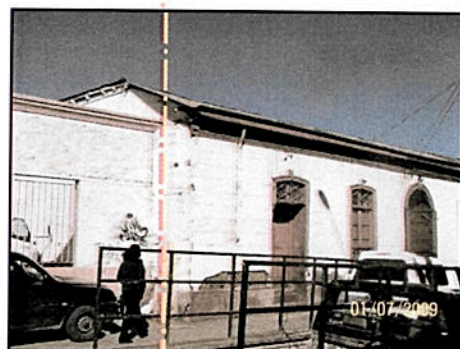
VICENTE ZORRILLA N°861

EL MURO QUE MARCA EL DESLINDE CON LA PROPIEDAD DE DIPAC  
PRESENTA GRIETAS EN DISTINTOS SENTIDOS LO QUE  
LO HACE UN MURO INESTABLE Y POTENCIALMENTE COLAPSABLE.

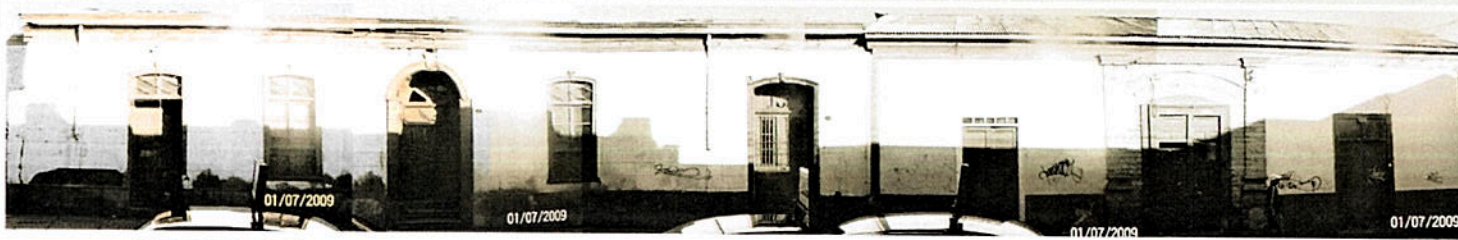
VICENTE ZORRILLA N°861

EL LUGAR POR EL INTERIOR PRESENTA BASURA PROPIA DE LAS "OCUPACIONES"  
QUE HOY AFECTAN LA PROPIEDAD  
TRANSFORMÁNDOSE EN UN FOCO DE POSIBLES INCENDIOS, PLAGAS  
Y DELINCUENCIA.

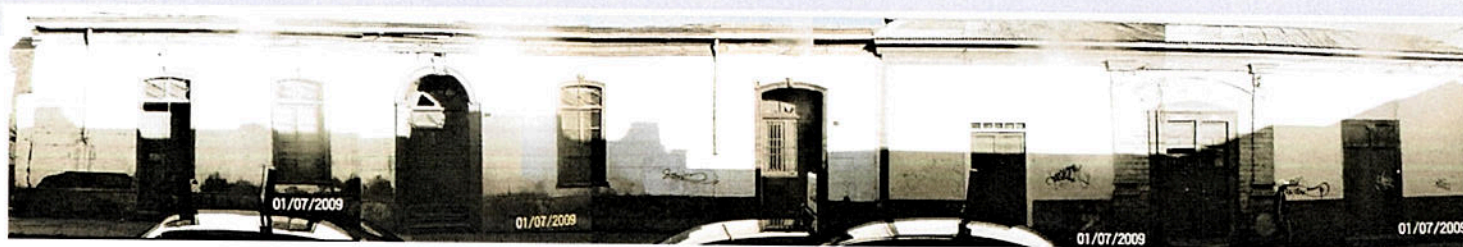
VICENTE ZORRILLA N°859

EXTERIORMENTE SE REPITE EL ESTADO DE CONSERVACIÓN DEL EDIFICIO ANTERIOR (PAG.9)  
LOS ELEMENTOS DECORATIVOS SE HAN HUMEDECIDO Y DETERIORADO PERDIENDO MATERIAL POR PUDRICIÓN DEL MISMO,  
TANTO EN CORNIZAS, ENMARCADOS Y BAJADAS DE AGUA.

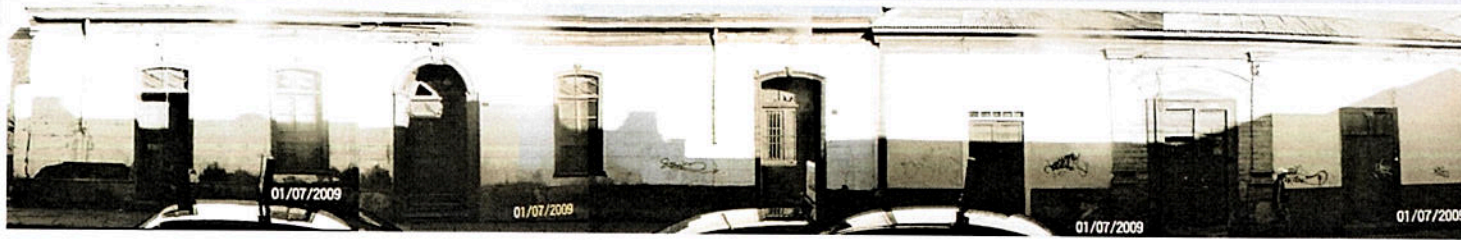
VICENTE ZORRILLA N°859

DENTRO DE LA PROPIEDAD EL VANDALISMO CON ROBO Y QUEMAS Y DIVERSOS DESPLOMES DE MUROS POR OTRAS CAUSAS, HA DEBILITADO LAS ESTRUCTURAS DE LAS CONSTRUCCIONES, LAS CUALES VAN A UN INMINENTE COLAPSO.

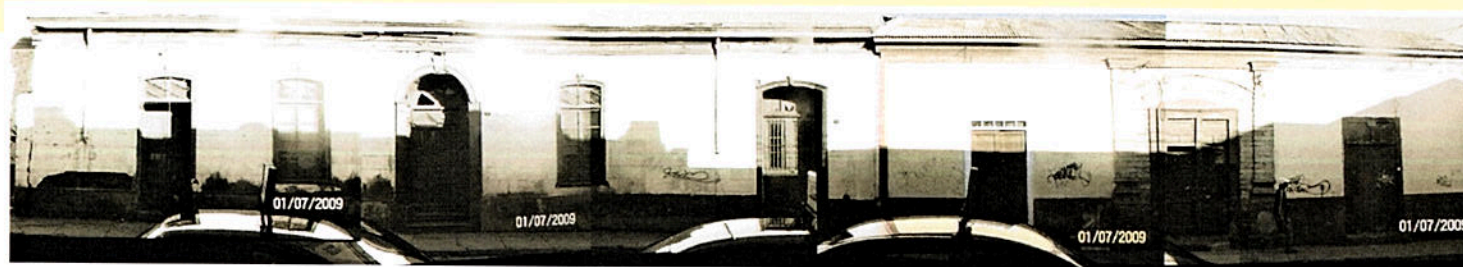
VICENTE ZORRILLA N°855-853

EL ESTADO DE CONSERVACIÓN DEL ACCESO EN PIEDRA DE ESTA PROPIEDAD, DEJA ENTREVER LA FALTA DE MANTENCIÓN EN EL TIEMPO, DE LOS ELEMENTOS ESTRUCTURALES Y DECORATIVOS. LA FACHADA ESTA DETERIORADA YA SEA POR DESTRUCCIÓN HUMANA, CLIMA U OTROS AGENTES. LA CARPINTERIA DE MADERA DE LA FACHADA ESTA DAÑANA.

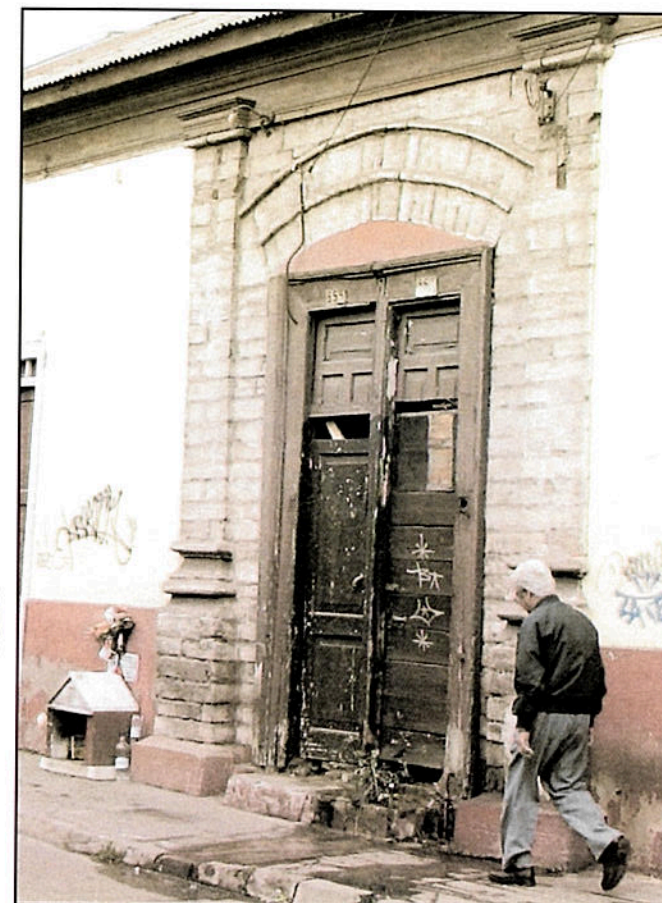
LOS PAVIMENTOS ESTÁN DAÑADOS, DESDE EL EXTERIOR MUESTRAN SU DETERIORO POR HUMEDAD Y OTROS AGENTES QUE HAN PODRIDO EL MATERIAL, LO CUAL DIFICULTA SU FUTURA RECUPERACIÓN.

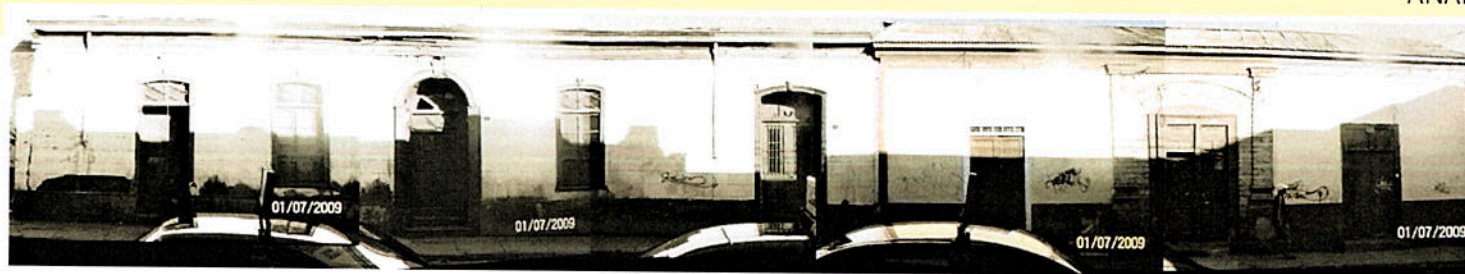
VICENTE ZORRILLA N°855-853

LAS CUBIERTAS Y CIELOS POR LA PERDIDA DE MATERIAL ESTÁN COMPLETAMENTE DAÑADOS CON RIESGO DE CAER, DEBIDO A QUE LOS MUROS QUE LAS SOSTIENEN ESTÁN CON DAÑOS CONSIDERABLES (HUMEDADES, GRIETAS, FISURAS) EN SU ESTRUCTURA PRINCIPAL.

DENTRO DE LA PROPIEDAD EXISTEN VARIOS MUROS DEBILITADOS CON DESPRENDIMIENTO DE MATERIAL LAS CUALES CORREN RIESGO DE COLAPSO.

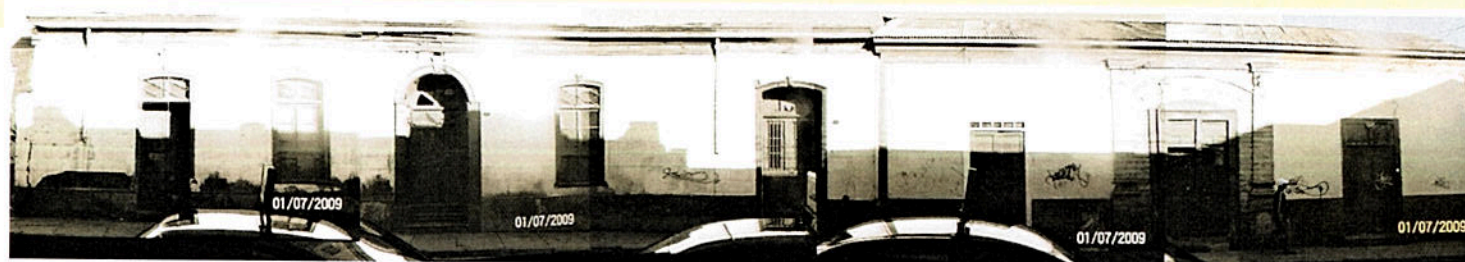
VICENTE ZORRILLA N°851

EN EL INTERIOR DE ESTA PROPIEDAD LOS MUROS ESTÁN CON UN DAÑO ESTRUCTURAL IMPORTANTE, LOS QUE HAN DEBIDO SER APUNTULADOS CON BASE EN LOS MUROS VECINOS.

LA FACHADA ACTUAL TIENE ALTERACIONES SUPERFICIALES GRIETAS. POR OTRO LADO EL MURO DE DESLINDE EN SU PARTE SUPERIOR PRESENTA EROSIÓN Y DAÑOS DE MATERIAL ESTRUCTURAL.

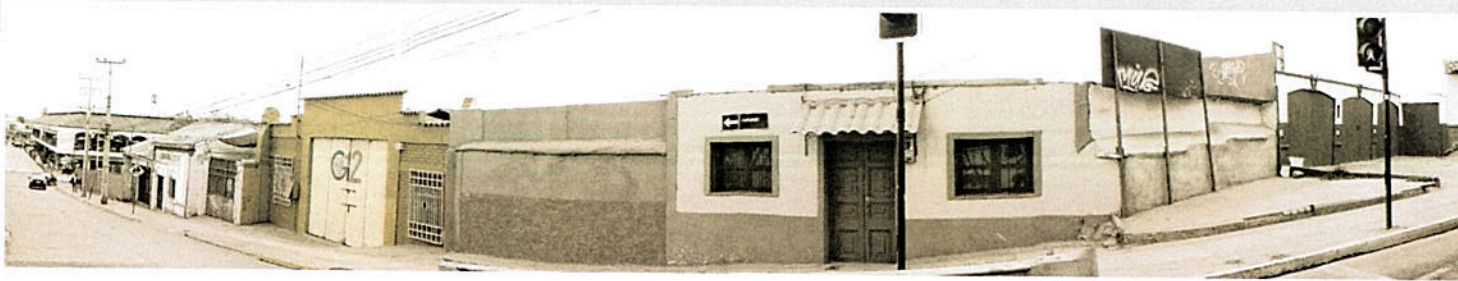
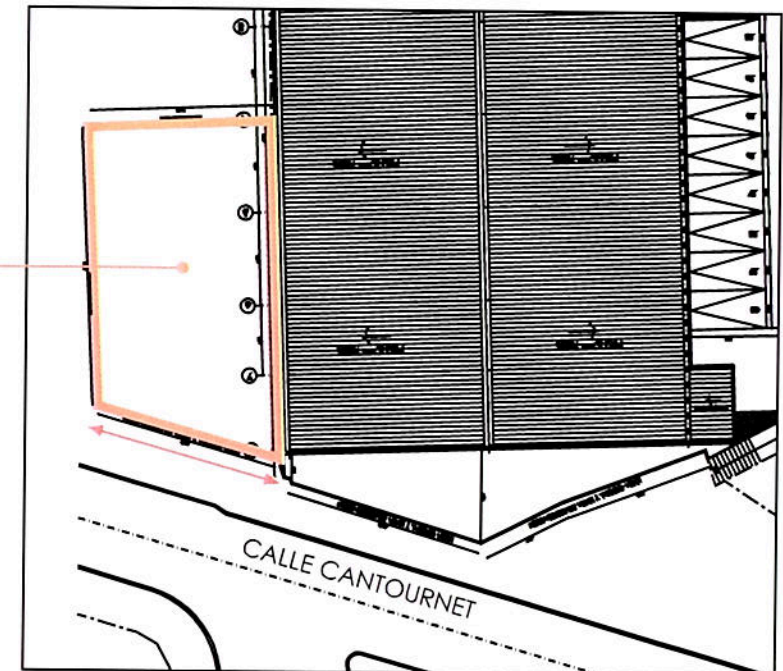
CANTOURNET N°846

GALPÓN EXISTENTE.

LA PROPIEDAD ESTA COMPUESTA POR UN GALPÓN, EL CUAL  
NO SE CONSERVARA PUES PASARA A SER PARTE DE LA  
PROPUESTA

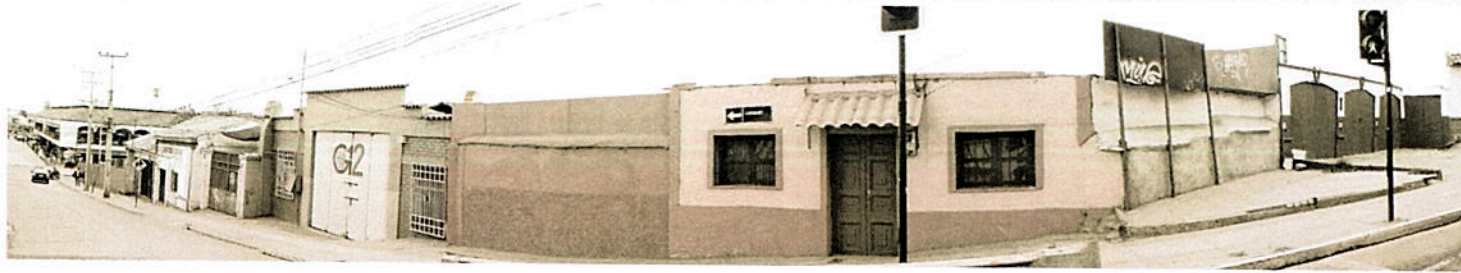
CANTOURNET N°852

LOS ELEMENTOS CONSTRUCTIVOS ESTÁN DAÑADOS  
HAY DESPRENDIMIENTO Y CAÍDA DE MATERIAL EN MUROS PERIMETRALES  
EXISTE DESPLOMES DE MUROS INTERNOS Y DE CUBIERTAS.
